EN ISO 1461

# DURABILITATE DATĂ PROBA TIMPULUI

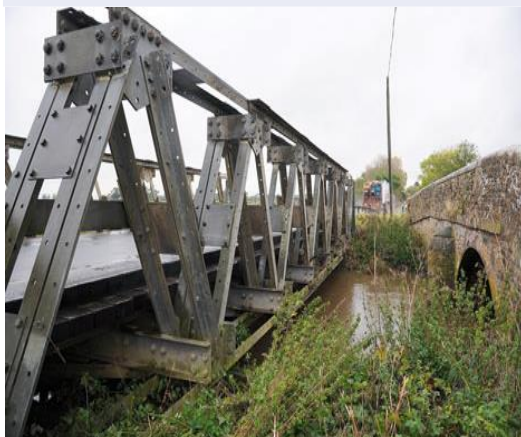
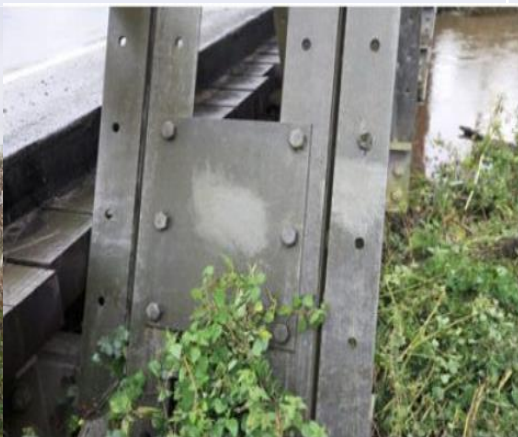
Podul Callender-Hamilton	Name	Nandu Iron Bridge
Râul Lyden	Purpose	Crossing the Nandu River
Lyndlinch, județul Dorset, Anglia	Location	north of Hainan Province, China
Pod cu structură grinzi cu zăbrele	Structure	Steel truss bridge
1942	Construction year	1942
Canada	Constructor	Japonia
S-a presupus că va fi parte din peisaj pentru o scurtă perioadă de timp	Încărcare maximă	Termen de utilizare 20 de ani
40 t	Metoda de protecție anticorozivă	20 t
Zincare Termică	Întreținere	Vopsire
Intervenții minore de ramforsare pentru respectarea noilor norme corespunzătoare sarcinii de 40 de tone	Status	Nu avem informații
Deschis pentru trafic la capacitatea proiectată		Închis traficului din 1984, parțial distrus urmare a unei inundații în 2000, actual conservat ca monument de comunitatea locală.
		Noul pod Quongzhou a fost construit în 1964, la circa 5 km nord.

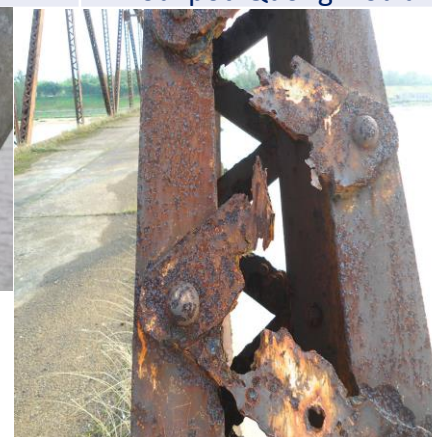
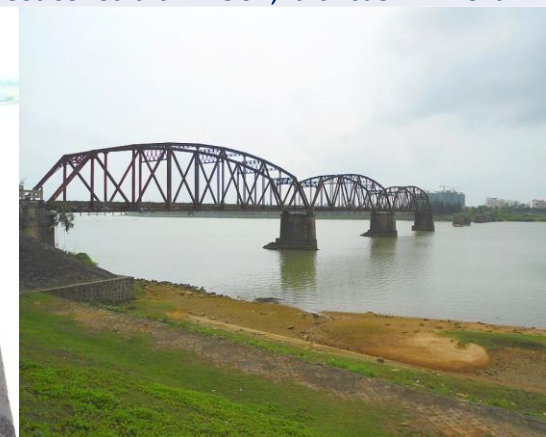
**141.5 microns oferă protecție pentru peste 70 de ani pentru mediul de corozivitate C3**
